# Aston Workshop

## Wiederherstellungsprotokoll

Aston Martin  
DB5/1537/R

Motornummer 400/1557

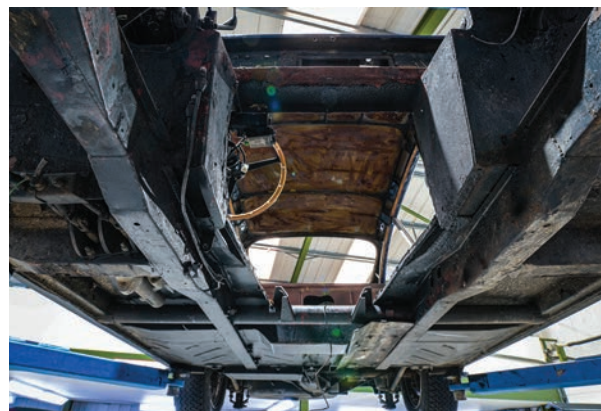
Erste Beurteilungen der Struktur deuteten darauf hin, dass der äußere Zustand des Aston möglicherweise ein ungenaues Indiz für seinen Inneren Zustand, der sehr schlecht war.

Unsere Untersuchungen ergaben auch, dass in diesem Fall der desolate Zustand des Fahrgestells möglicherweise auch ein genauer Indikator für seinen inneren Zustand war, der nach der Inspektion der Kastenprofile mit einer Innenkamera schlecht aussah. Nicht nur die Schweller zeigten einen fortgeschrittenen Verfall, sondern auch die vorderen Ausleger, die hinteren Fahrgestellbeine und ein Kofferraumboden, der eher wie Seidenpapier als wie etwas Festes aussah. Die Verankerungen der Hinterradaufhängung waren ebenso brüchig. An der Front wiesen die Basis der A-Säulen, die vorderen Fußräume und die vordere Motorschutzwand schwere Rostschäden auf, ebenso wie die Seitenverkleidungen unter der Motorhaube.

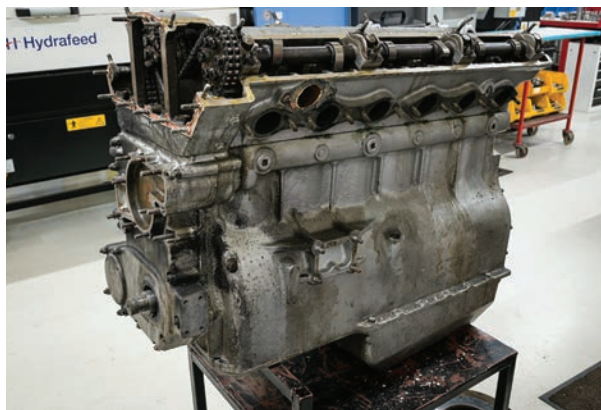
Nachdem Motor, Getriebe und Achsantrieb vom Aston getrennt waren, konnten sie gereinigt und der Motor zerlegt werden. Zunächst wurden die Reste von Ansaug- und Auspuffkrümmer, Lichtmaschine, Wasserpumpe und Lüfter entfernt. Anschließend wurden Glocke und Getriebe ausgebaut. Anschließend wurde der Zylinderkopf zerlegt, wodurch erstmals der innere Zustand von Zylindern und Kolben sichtbar wurde. Anschließend wurde die Ölwanne entfernt, gefolgt vom Ausbau des vorderen Steuergehäuses und der Kette, wodurch erstmals der innere Zustand von Zylinderbohrungen und Kolben sichtbar wurde.

Da dieser Motor komplett restauriert werden sollte, bestand der nächste Schritt darin, Kolben und Pleuelstangen, Kurbelwelle, Ölpumpe, Siebeinheit und alle äußeren Anbauteile auszubauen. Der Zylinderblock wurde anschließend in einen Ofen eingesetzt und erhitzt, anschließend wurden alle Zylinderlaufbuchsen herausgezogen. Dabei zeigte sich, dass die Laufbuchsensitze, obwohl durch Alterung und Korrosion beschädigt, durch Schweißen und mechanische Bearbeitung wiederhergestellt werden konnten. Somit blieb der originale Motor mit passenden Nummern erhalten und passte perfekt zum originalen, überholten Fahrgestell.

Eine Überprüfung aller Hauptlagerwangen ergab keine gravierenden Risse. Dies bedeutete, dass der Block, sofern die Laufbuchsensitze wieder in einwandfreiem Zustand sind, sicher gereinigt und wiederverwendet werden konnte. Die Kurbelwelle wurde sorgfältig an allen Hauptlagern und Pleuelzapfen vermessen. Obwohl ein geringer Verschleiß festgestellt wurde, entschied man sich für den Einbau einer neuen, verbesserten LD15-Kurbelwelle. Diese sorgt für einen ruhigeren Motorlauf mit dem Vorteil einer Lippendichtung am hinteren Zapfen und eines neuen, verbesserten vorderen Stoßdämpfers.
